住院楼  
(原“炭步医院医疗综合大楼”)  
水土保持设施验收报告

建设单位：广州市花都区炭步镇中心卫生院

编制单位：广东河海工程咨询有限公司

编制时间：2021 年 1 月

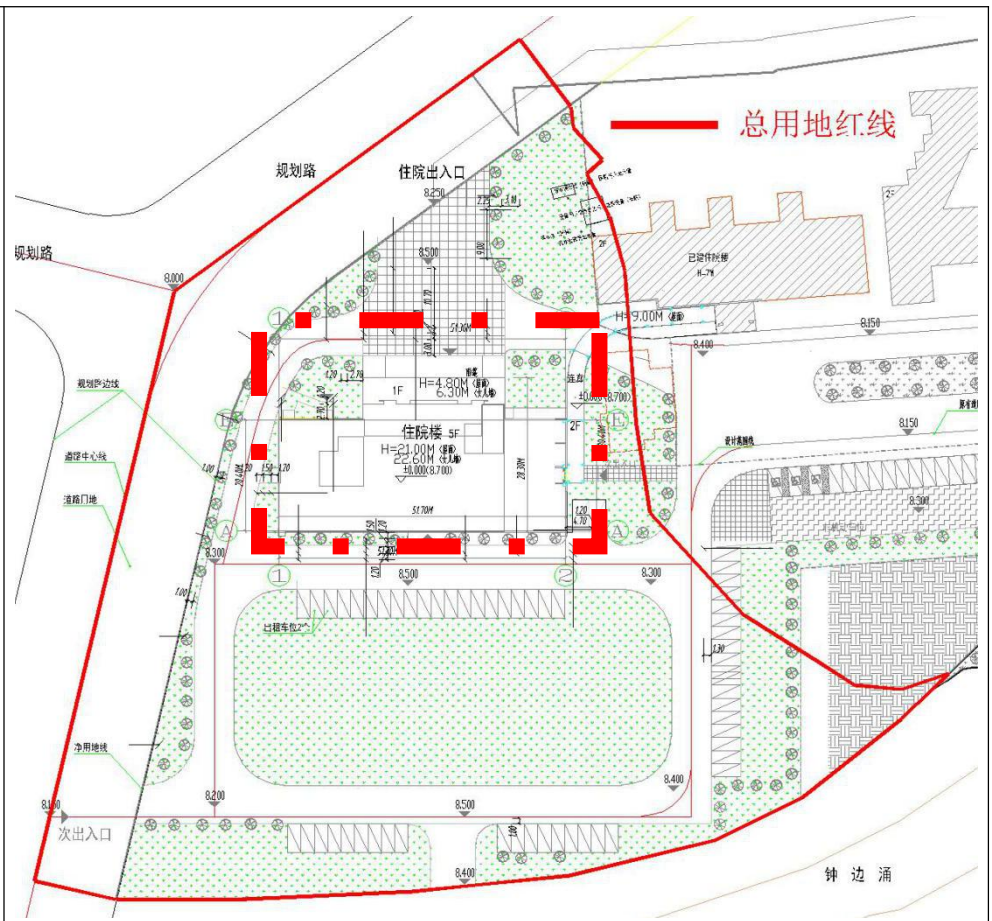
图 2-3 实际建设位置图

**实际建设：**住院楼建设位于项目区域的北侧，南侧为绿化，实际建设位置图见图 2-3。

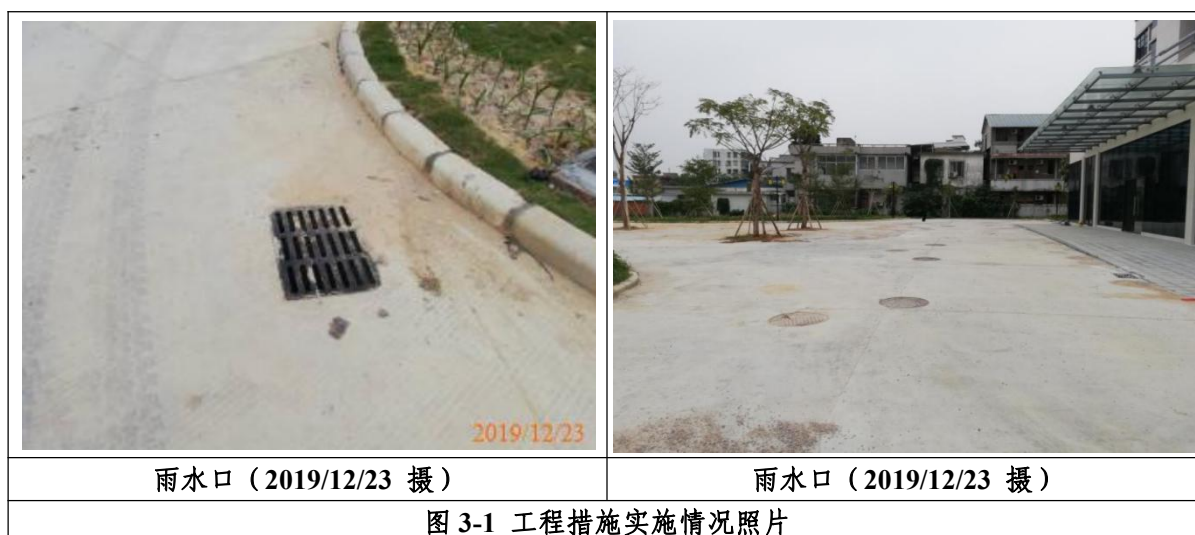
图 3-1 工程措施实施情况照片

①排水工程：根据现场实地勘察可知，项目场地内实际实施的排水工程工程量与水保方案基本保持一致。截止到 2021 年 1 月，项目场地内已运行的排水工程排水情况良好，能有效的收集场地内的雨水，不仅满足区内排水要求，也避免了项目运营期间因降雨径流的冲刷造成水土流失。

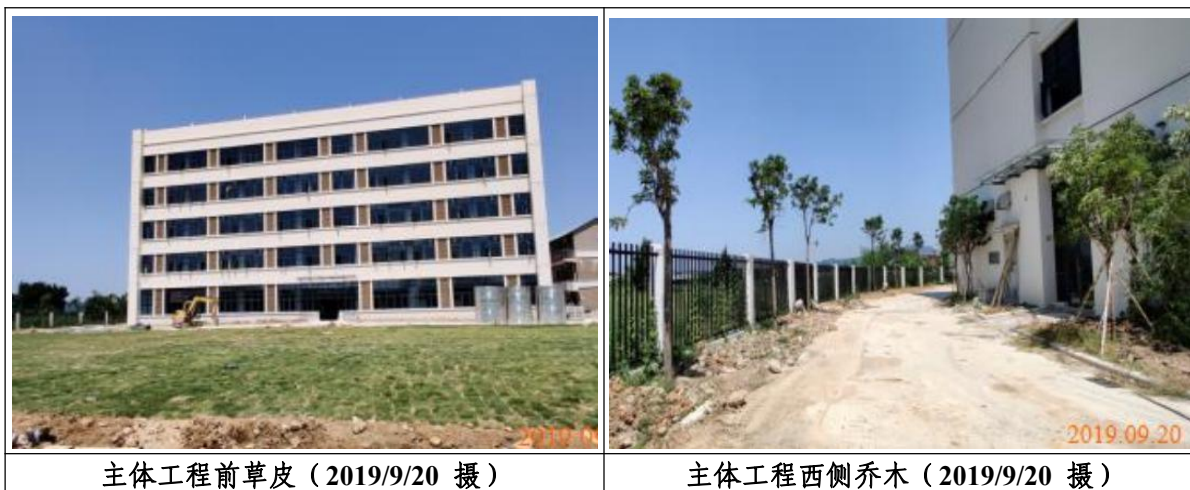
主体工程前草皮（2019/9/20 摄）

主体工程西侧乔木（2019/9/20 摄）

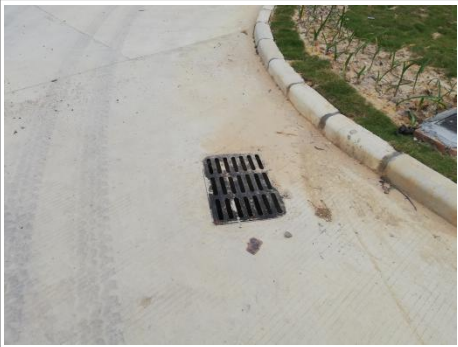
现场抽查工作的重点是土地整治工程等水土保持工程措施，检查其工程外观形状、轮廓尺寸及缺陷等。综合资料查阅和现场检查的结果，评估组认为：本工程建设过程中将水土保持工程措施纳入主体工程施工之中，质量保证体系完善。对进入工程实体的原材料和中间产品、成品进行抽样检查、试验，对不合格材料严禁使用，有效地保证了工程质量。水土保持工程措施从原材料、中间产品至成品质量合格，建筑物结构尺寸规则，外表整齐，质量符合设计和规范的要求，工程措施质量总体合格。

| 现场情况 | 调查位置 | 调查时间 | 外观规格 | 质量情况 |
|---|---|---|---|---|
| | 主体工程区 | 2020 年 9 月 | 排水运行情况、是否堵塞 | 排水系统运行情况良好,能较好的收集场地内的雨水 |

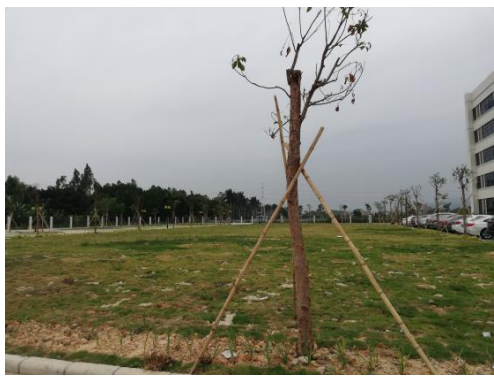
| 现场情况 | 调查位置 | 调查时间 | 外观规格 | 质量情况 |
|---|---|---|---|---|
| | 项目建设区绿化现状 | 2020 年 9 月 | 绿化美化 | 已进入稳定生长期，成活率 99%，外观整齐，生长旺盛，质量合格 |
